## RELATÓRIO DE LAUDO TÉCNICO E PERÍCIA

João Pessoa, 25 de Junho de 2023.

**Objeto:** Cemitérios da Cidade de João Pessoa - Paraíba

**Escopo:** Investigação da situação dos Elementos construtivos e as condições dos serviços oferecidos para os usuários e cidadãos do município de João Pessoa – PB.

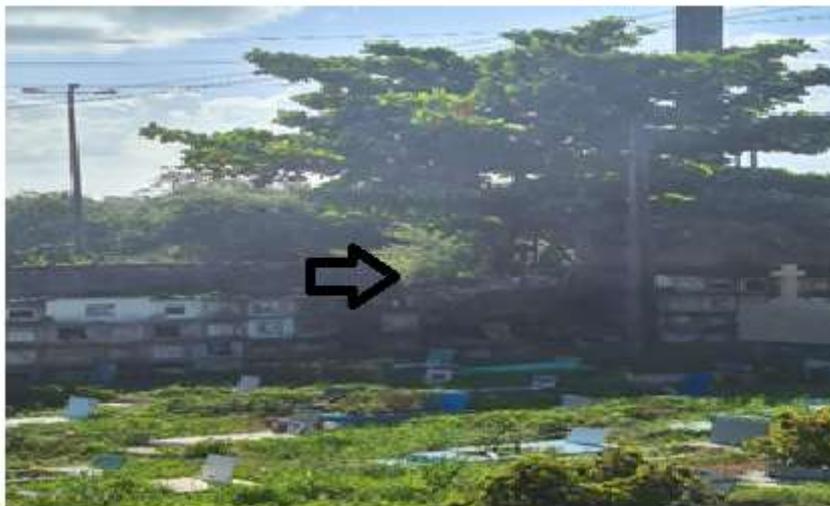
**Falta de poda, corte e limpeza da vegetação.**

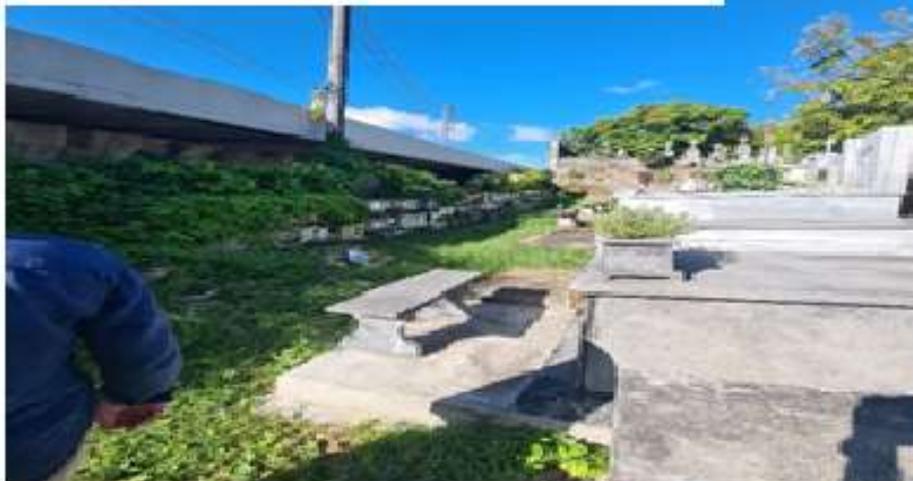
Observação em relação ao elemento construtivo Viaduto, devido à proximidade do muro. Isso proporciona problemas no estado de atuação de ambos, quanto ao muro em alvenaria, além de viabilizar rota de fuga para delinquentes na via.

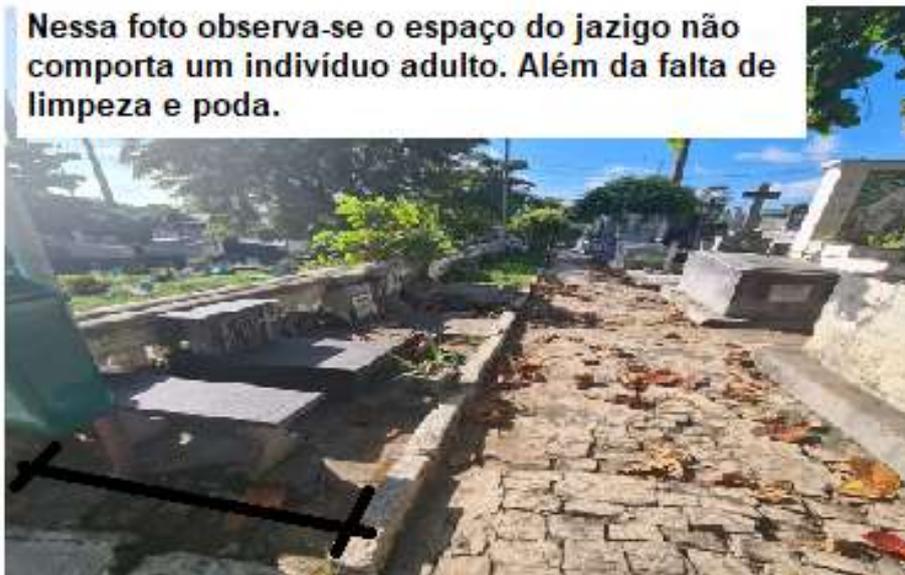
**Nessa foto observa-se o espaço do jazigo não comporta um indivíduo adulto. Além da falta de limpeza e poda.**

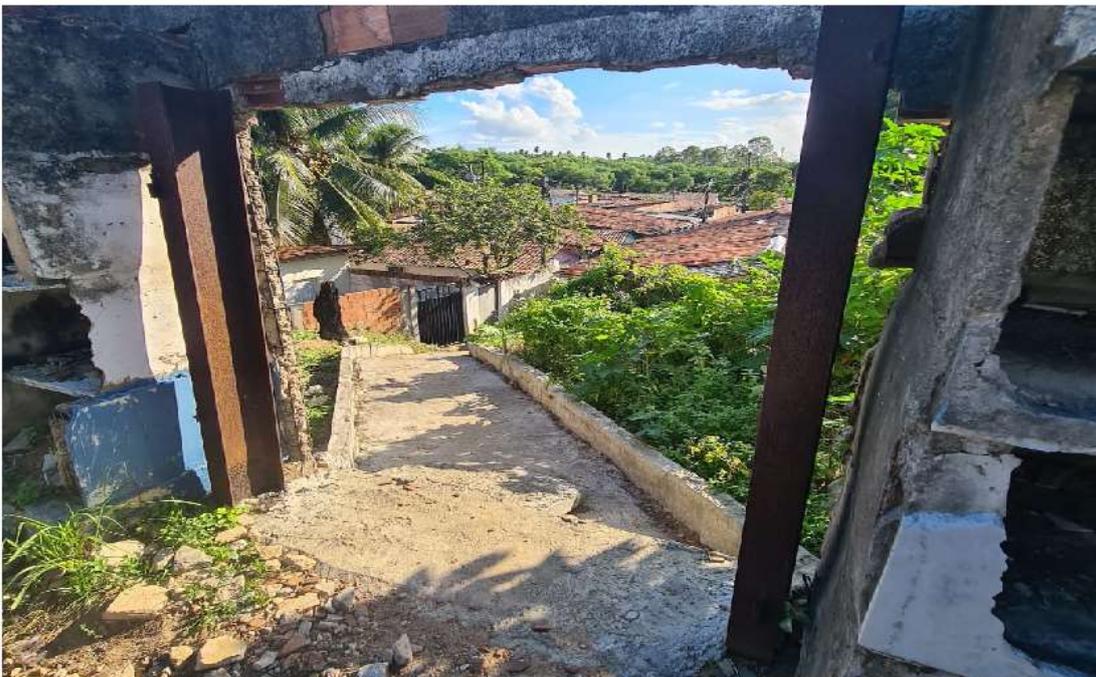
Ação de erosão por influência da vizinhança da comunidade e necessário recomposição do muro em alvenaria e muro de arrimo em talude.

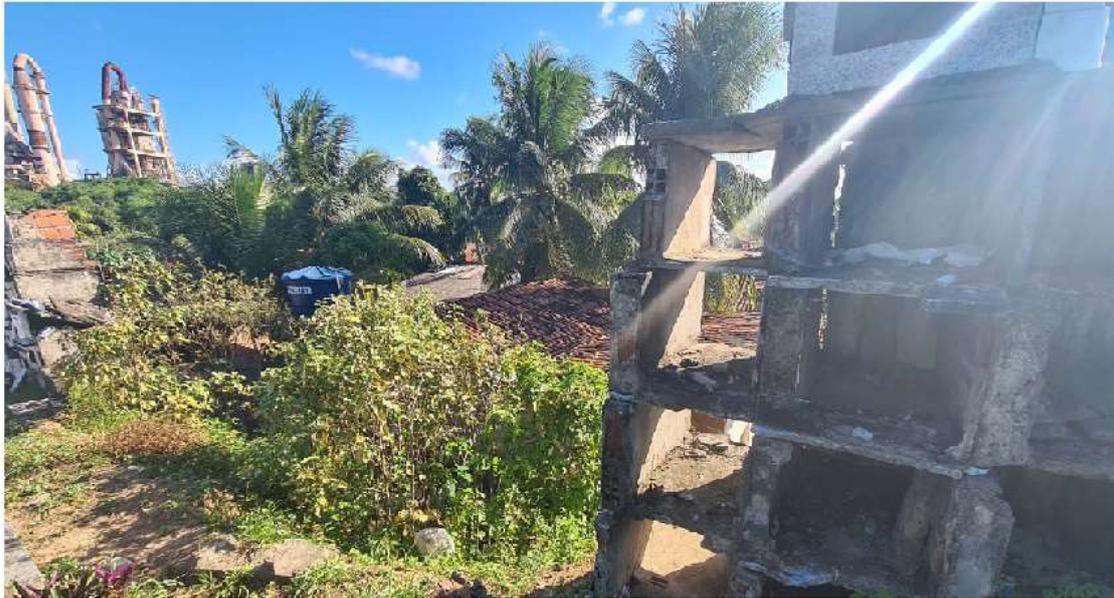
**Necessário construção de muro de arrimo para suportar os esforços do muro em alvenaria e recompor talude.**

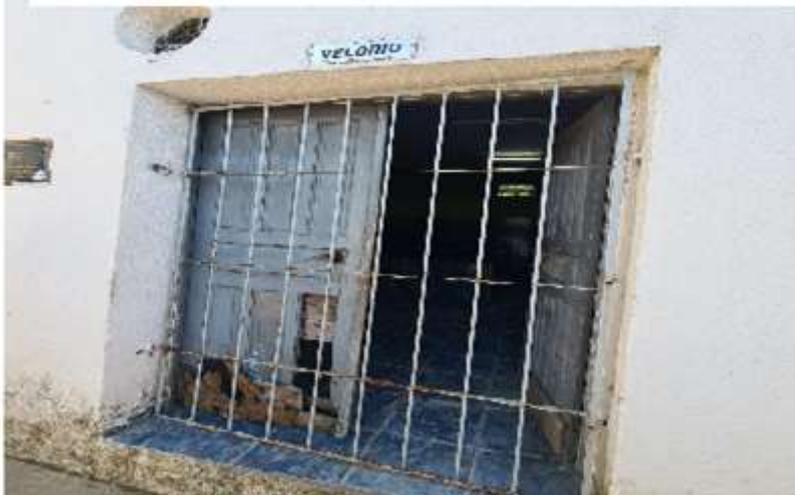
**Anexo de Velórios mal conservado, necessitando ação de manutenção e conservação adequada.**

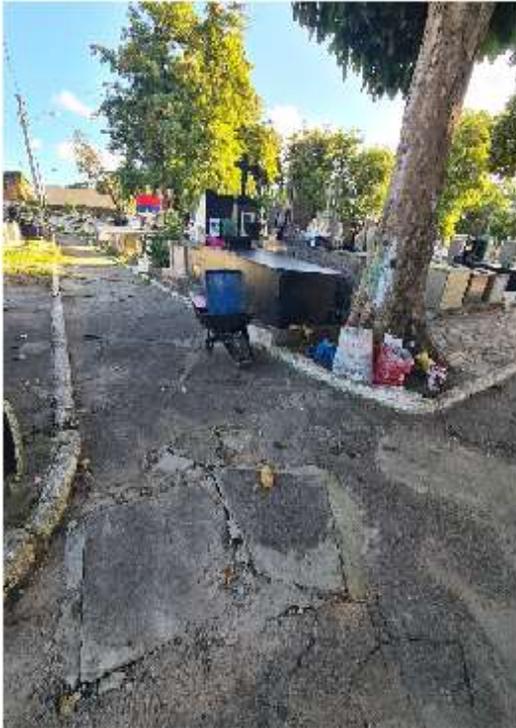
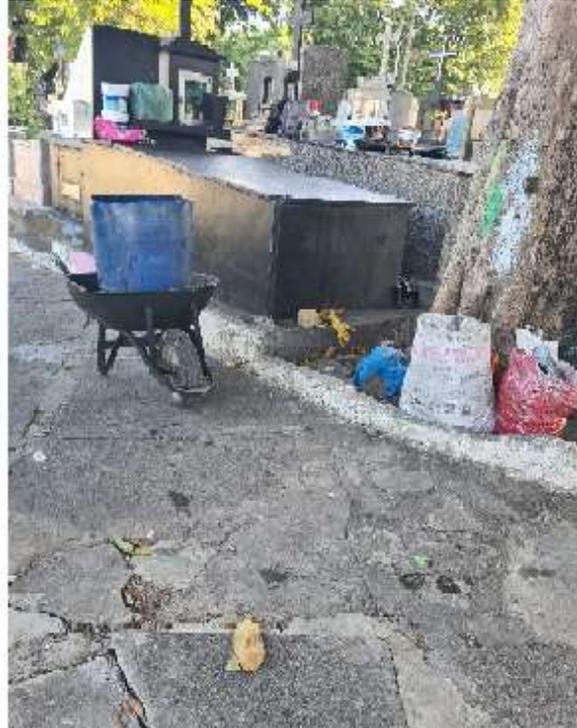
Aqui podemos, nestas fotos acima A e B, perceber que além da situação precária do passeio em alvenaria, terceiros e colaboradores com suas ferramentas de trabalho colocadas em cima dos túmulos. Essa situação é bastante comum nos cemitérios públicos. Onde mesmo com a gratuidade ou taxas simbólicas, esses terceirizados abordam as famílias dos recém falecidos e cobram valores acima de 1 (um) salário mínimo. Configurando uma espécie de cartel e intimidando outros usuários e servidores.

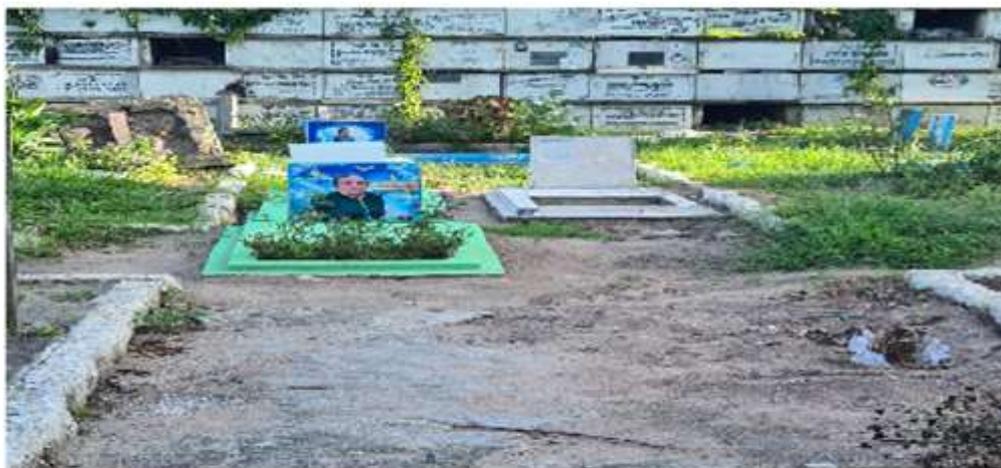
**Cemitérios com superlotação devido a pandemia da covid 19 e na falta de espaço, usou-se o passeio.**

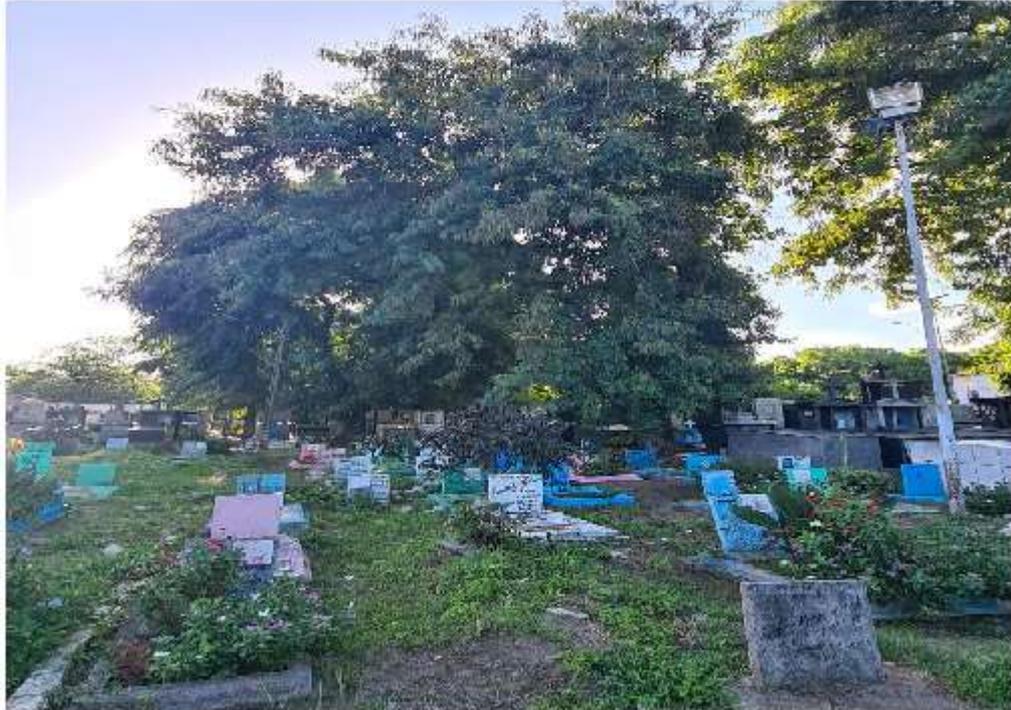
**É preciso uma ação de poda das árvores e limpeza como observado**

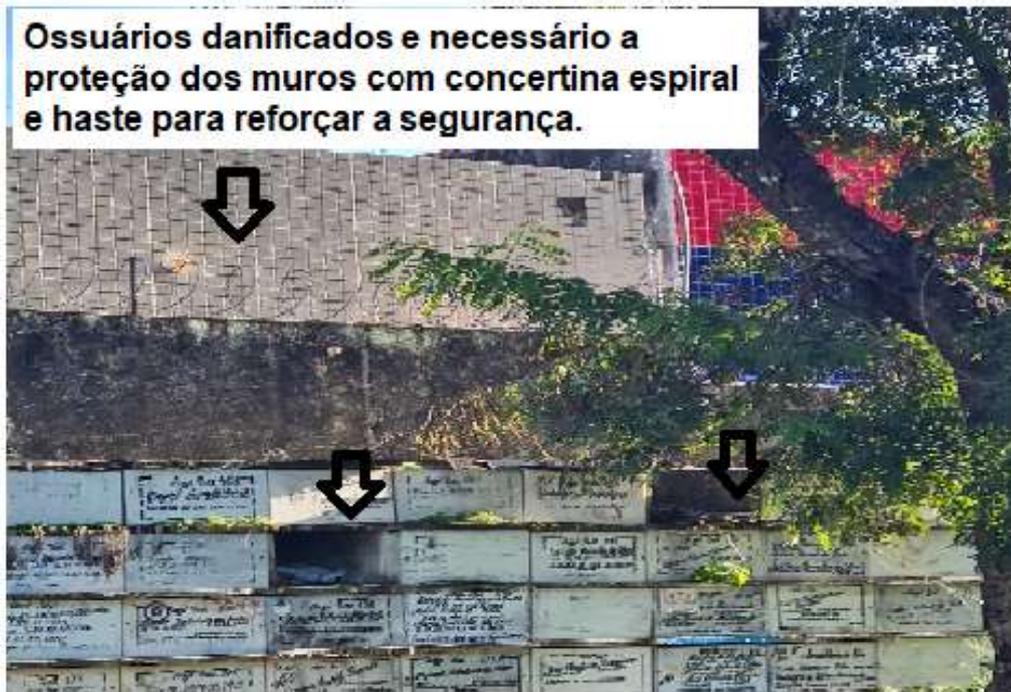
**Ossuários danificados e necessário a proteção dos muros com concertina espiral e haste para reforçar a segurança.**

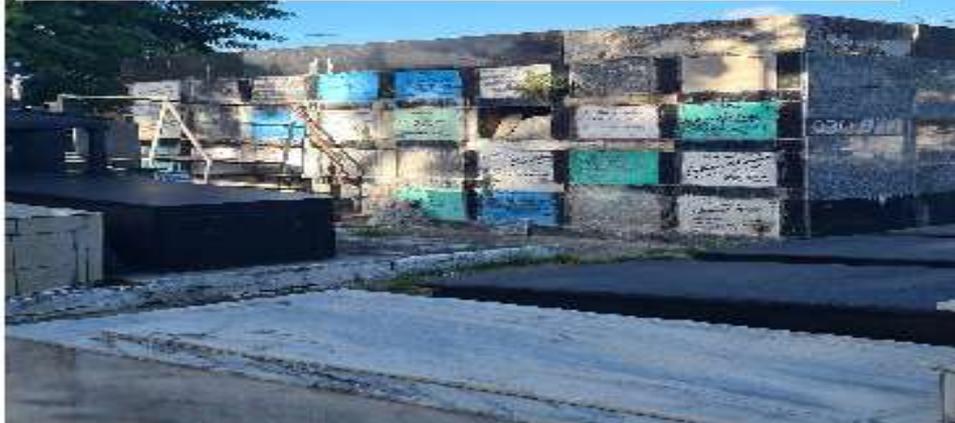
**Importante a adesão a tipologia de túmulos verticais, pois facilita e contribui para melhor aproveitamento do espaço.**

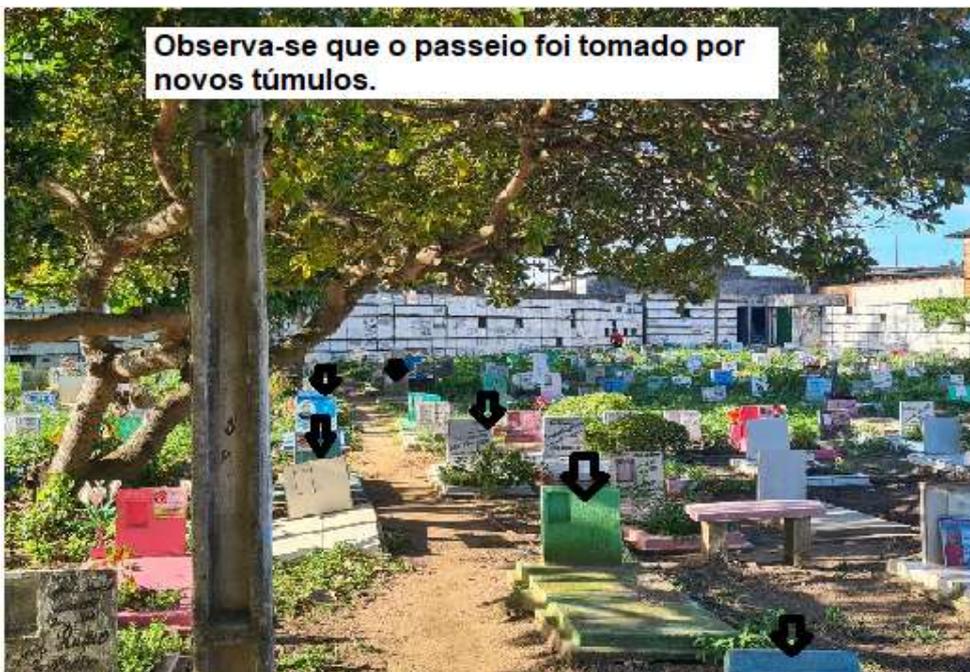
**Observa-se que o passeio foi tomado por novos túmulos.**

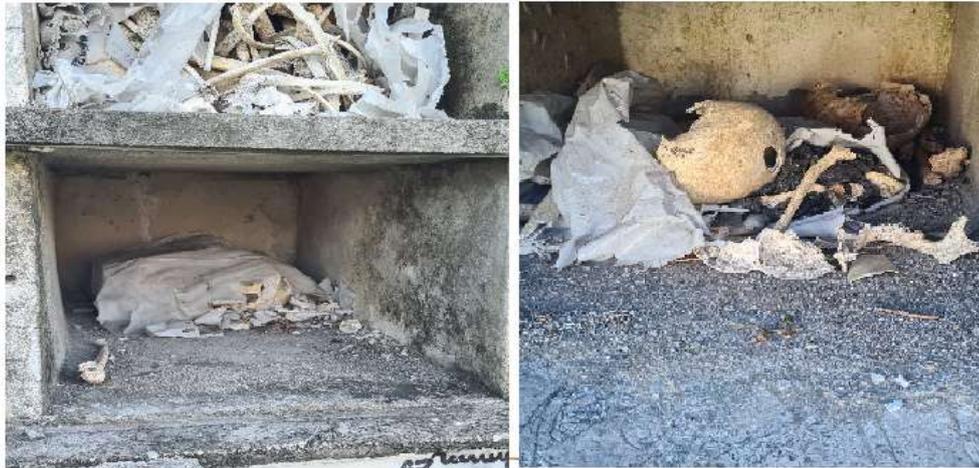
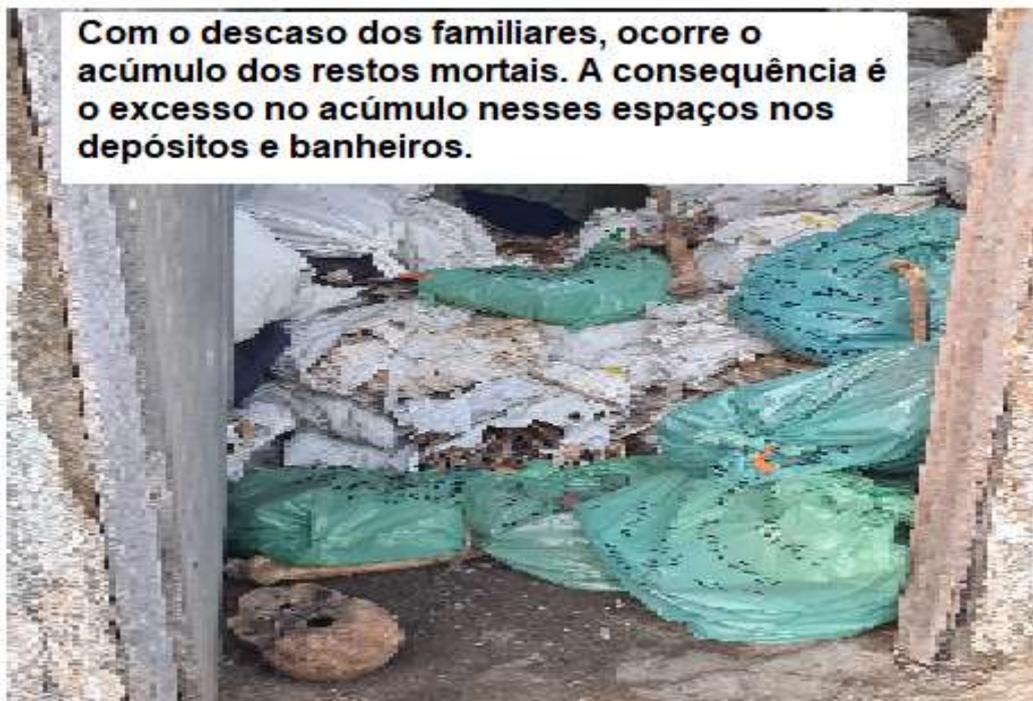
Nos Ossuários observamos plena exposição e destruição dos espaços por falta de manutenção, mal uso e intempéries. Podemos ver ossos humanos expostos.

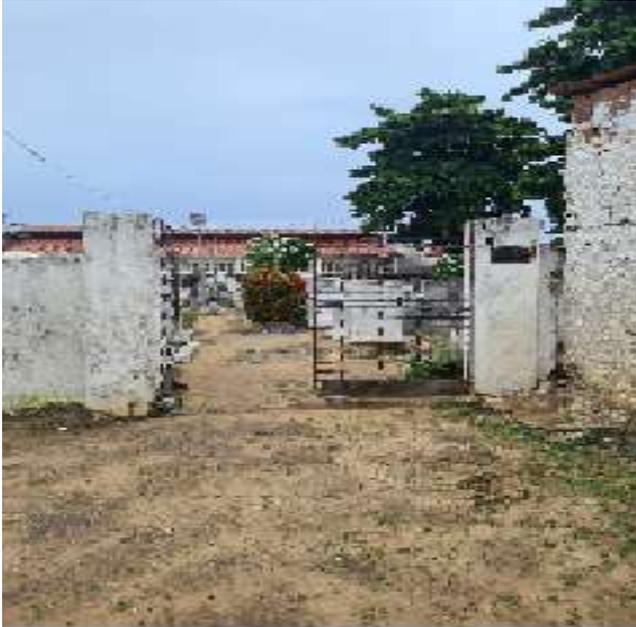
Local apresenta razoável situação de conservação e não possui passeio. Pavimento em solo argiloso e terra.

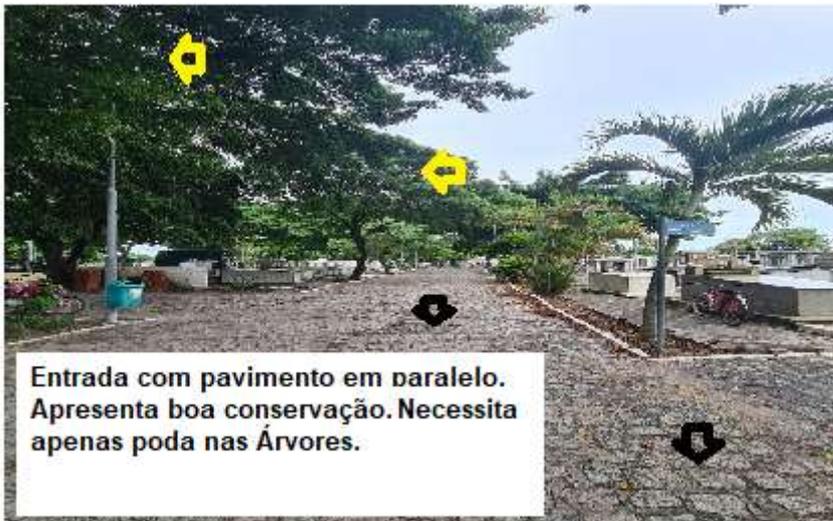
**Entrada com pavimento em paralelo. Apresenta boa conservação. Necessita apenas poda nas Árvores.**

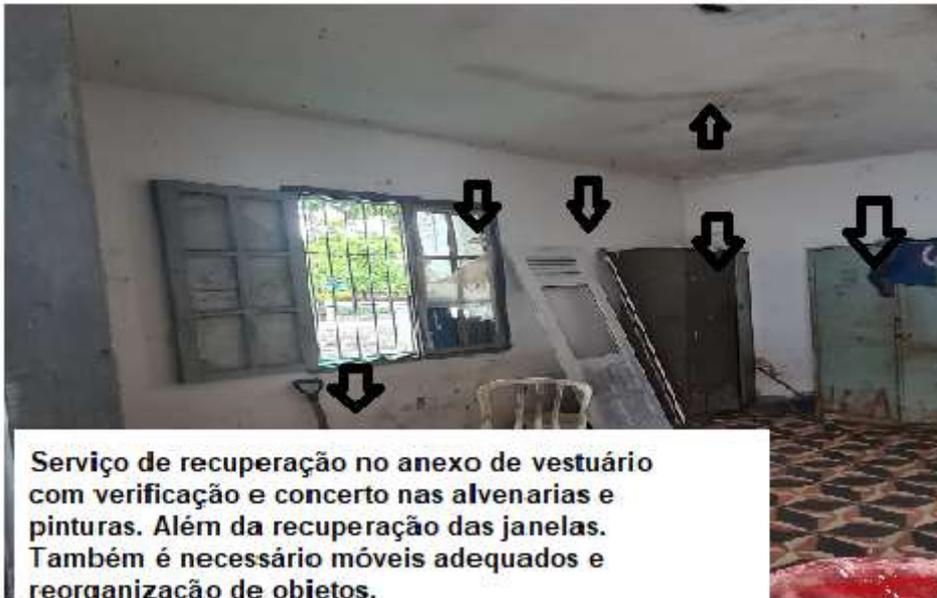
**Serviço de recuperação no anexo de vestuário com verificação e concerto nas alvenarias e pinturas. Além da recuperação das janelas. Também é necessário móveis adequados e reorganização de objetos.**

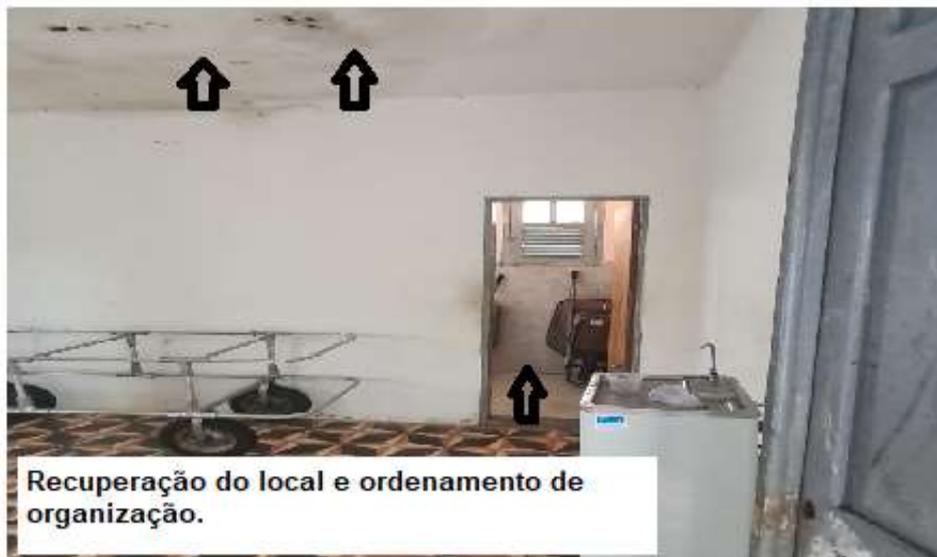
**Recuperação do local e ordenamento de organização.**
