PREFEITURA MUNICIPAL DE JOÃO PESSOA SECRETARIA MUNICIPAL DE MEIO AMBIENTE DIRETORIA DE ESTUDOS E PESQUISAS AMBIENTAIS – DIEP DIVISÃO DE PESQUISA - DIPE

PARECER TÉCNICO 011/2023 - DIPE/DIEP

Assunto: Diagnóstico ambiental de cemitérios públicos no município de João

Pessoa, Paraíba.

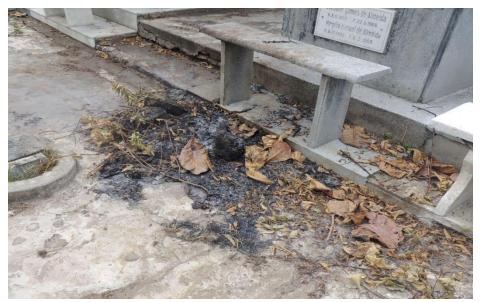
Ademais, foi possível constatar pontos de queimadas (Figura 04), que afetam diretamente a população que reside próximo ao cemitério e prejudica de forma direta, crianças e idosos, contribuindo para surgimento ou agravamento de doenças respiratórias. Além disso, as queimadas facilitam o processo de aquecimento global, aumentando as temperaturas médias anuais e o

Figura 04. Foco de queimada identificada no local. Foto: DIEP/SEMAM, 17/02/2023.

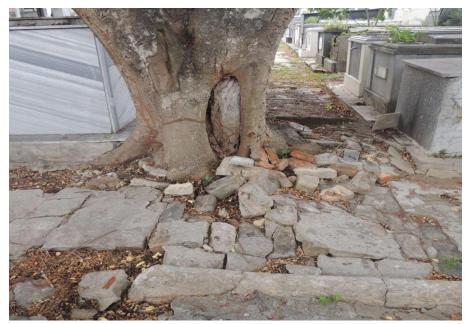
No momento da vistoria não foram identificados processos erosivos no local de estudo. Entretanto, foi constatado a deterioração de parte do calçamento e de alguns túmulos em virtude do enraizamento de algumas árvores, conforme Figura 06.

Figura 06. Deterioração de calçamento por conta das raízes. Foto: DIEP/SEMAM, 17/02/2023.

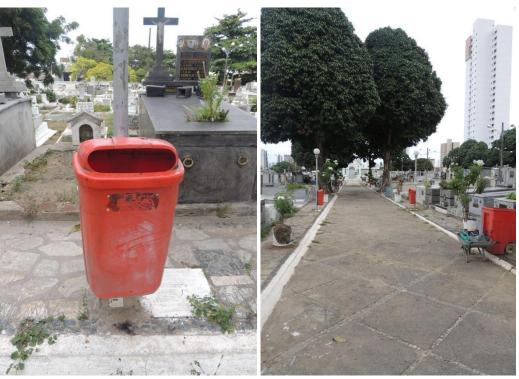
No interior do cemitério encontram-se coletores de resíduos sólidos na rua principal e na entrada, que estão em condições favoráveis. Contudo, verificou-se algumas embalagens, principalmente, de bebidas alcoólicas depositados em locais inapropriados, tal como, em túmulos que encontram-se abertos (Figura abaixo). E quanto a esses aspectos, foi relatado pelo responsável do cemitério durante a vistoria, que não há segurança no período noturno e por isso, pessoas adentram no local para consumo de bebidas alcoólicas e drogas.

Figura 10. Coletores de resíduos sólidos no cemitério Santa Catarina, bairro dos Estados, em João Pessoa. Fonte: DIEP/SEMAM, 16/02/2023.

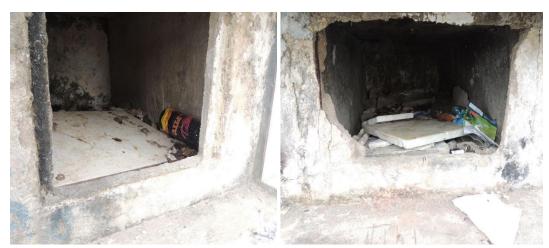
Figura 11. Túmulos deteriorados e com a presença de resíduos sólidos no cemitério Santa Catarina, bairro dos Estados, em João Pessoa. Foto: DIEP/SEMAM, 16/02/2023.

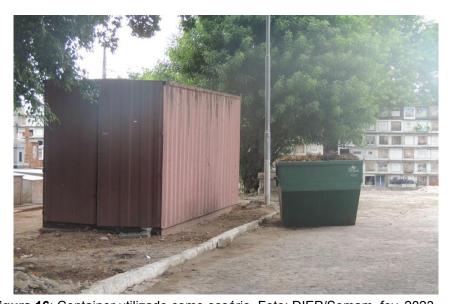
perímetro do cemitério estão sendo construídos novos ossários, todos com numeração e identificação, foi observado também o armazenamento de ossos em um container (Figura 15 e 16)

Figura 16: Container utilizado como ossário. Foto: DIEP/Semam, fev. 2023.

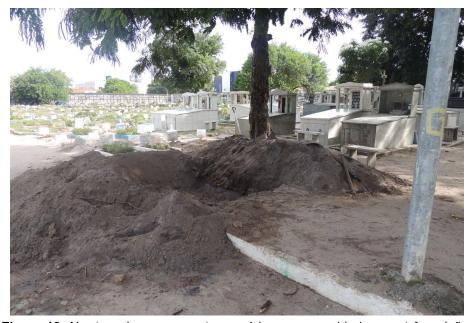
Figura 18: Abertura de nova cova temporária com capacidade para três caixões. Foto: DIEP/Semam, fev. 2023.

Recomendamos que equipes de poda da Sedurb façam a manutenção, acompanhamento e orientação sobre a abertura de covas próximas a indivíduos arbóreos. É necessário também a realização periódica de poda das

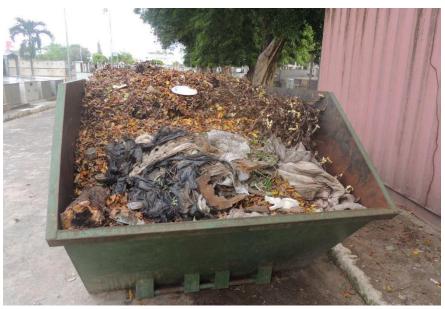
Figura 20: Resíduos sólidos domésticos depositados no mesmo recipiente dos resíduos sólidos removidos após exumação. Foto: DIEP/Semam, fev, 2023.

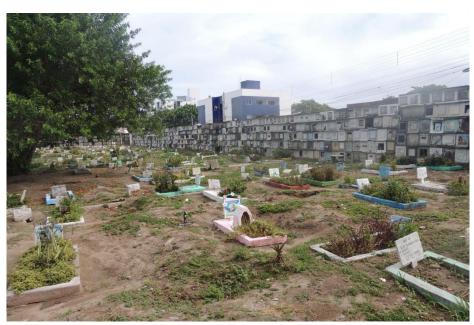
Aparentemente na área destinada a covas temporárias requer atenção quanto a decomposição do necrochorume dos corpos. As covas são abertas diretamente no solo onde são depositados os caixões cobertos com terra e delimitado por um retângulo cimentado, onde são cobertas por plantas ornamentais (Figura 21).

Figura 21: Disposição das covas temporárias, ao fundo visão dos ossários verticais. Foto: DIEP/Semam, fev. 2023.

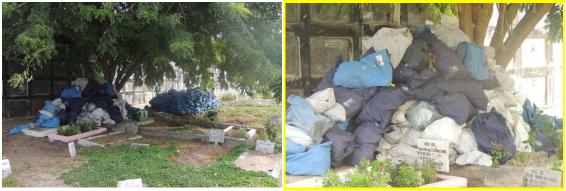
Existe a possibilidade de haver um alto volume de necrochorume considerando o aumento do número de sepultamentos desde o início da pandemia da COVID-19. Durante a pandemia, além de novas covas que foram abertas, a guarda dos ossos após a exumação tem gerado problemas devido sua grande quantidade e ausência de ossuários suficientes para a guarda dos restos mortais (Figura 22). Foi observado durante a vistoria, que muitos pacotes estão dispostos empilhados em área aberta por falta de ambiente para armazenamento adequado devido a elevada demanda de sepultamentos.

Figura 22: Deposição de restos mortais à céu aberto. Foto: DIEP/Semam, fev. 2023

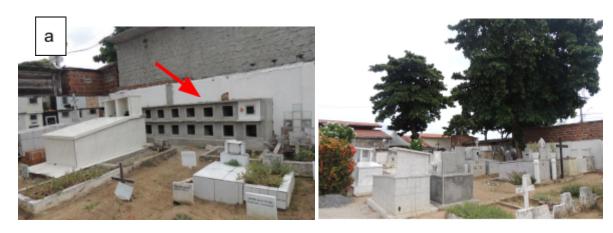
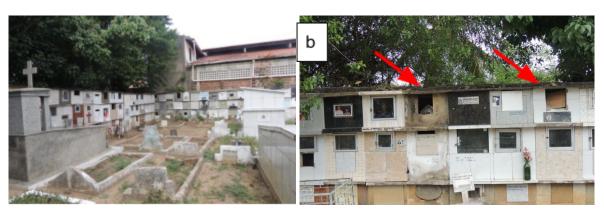
Figura 26. Cemitério Nossa Senhora da Penha, sendo possível observar a vegetação escassa do local. Em a) ampliação dos ossuários (seta vermelha); b) ossuários com tampas danificadas (setas vermelhas). Foto: DIEP/SEMAM, 16/02/2023.

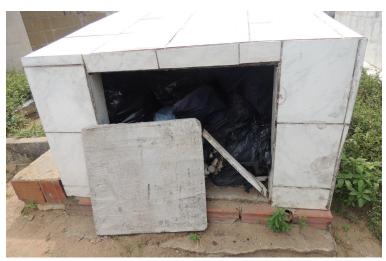
Conforme observado em vistoria *in loco*, alguns dos nichos para acondicionamento dos restos mortais estão sem tampa, deixando os sacos plásticos pretos com ossadas praticamente expostas aos visitantes do local (Figura 28). Vale salientar que muitos dos ossuários/ossários apresentam as tampas das cavidades danificadas, provavelmente em decorrência da fragilidade na segurança do cemitério. Também observamos alguns túmulos que necessitam de reparos, pois se encontram com a estrutura comprometida, assim como deposição de materiais (cadeiras de plástico, escadas nos espaços entre os túmulos (Figura 29).

Figura 28. Cemitério Nossa Senhora da Penha, observa-se a precariedade do local onde são armazenados os restos mortais sem tampa adequada. Foto: DIEP/SEMAM, 16/02/2023.

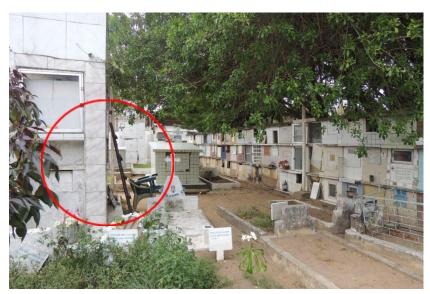
Figura 29. Deposição de materiais entre os túmulos. Foto: DIEP/SEMAM, 16/02/2023.

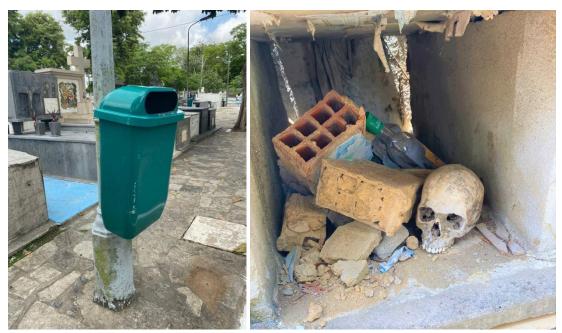
No interior do cemitério encontram-se coletores de resíduos sólidos distribuídos por todo o lote, com lixeiras de 50 litros e em bom estado de conservação. Contudo, verificou-se a presença de embalagens plásticas, garrafas de bebidas alcoólicas e outros materiais, eliminados em locais inadequados como nos ossários e próximo aos túmulos (Figura 35).

Figura 35. Coletores e deposição irregular de resíduo sólido observado no cemitério São José. Foto: DIEP/SEMAM, 17/02/2023.

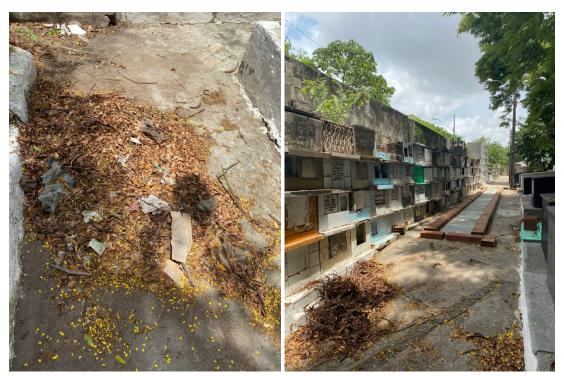
Também foi observada a deposição irregular de resíduos vegetais oriundos da varrição em toda a extensão do cemitério, formando amontoados que reúnem o resíduo vegetal a resíduos de outras naturezas (plástico, papel, esponjas e outros) (Figura 36).

Figura 36. Deposição irregular de resíduo de varrição ocorrido no cemitério São José. Foto: DIEP/SEMAM, 17/02/2023.

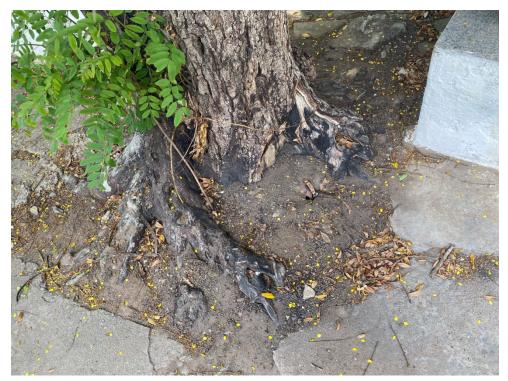
No momento da vistoria não foram identificados processos erosivos no local de estudo. Entretanto, foi constatado a deterioração de parte do calçamento e de alguns túmulos em virtude do enraizamento de algumas árvores, conforme figura 37.

Figura 37. Deterioração de calçamento por conta das raízes no cemitério São José. Foto: DIEP/SEMAM, 17/02/2023.

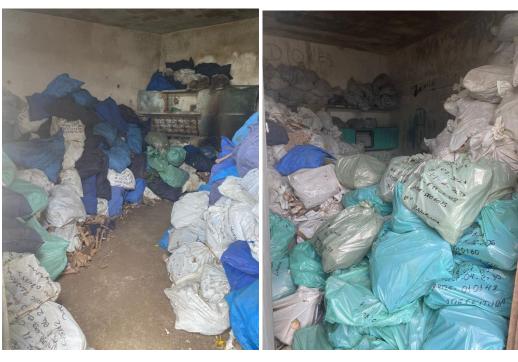
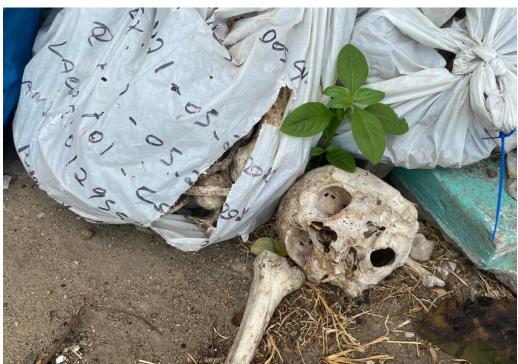
Figura 38. Ossos humanos acondicionados em sacolas plásticas no Cemitério São José, Avenida Cruz das Armas. Foto: DIEP/SEMAM, 17/02/2023.
