RELATÓRIO FOTOGRÁFICO

VISITA TÉCNICA: CEMITÉRIO BOA SENTENÇA DATA: 08/05/2023, Horário Vespertino;

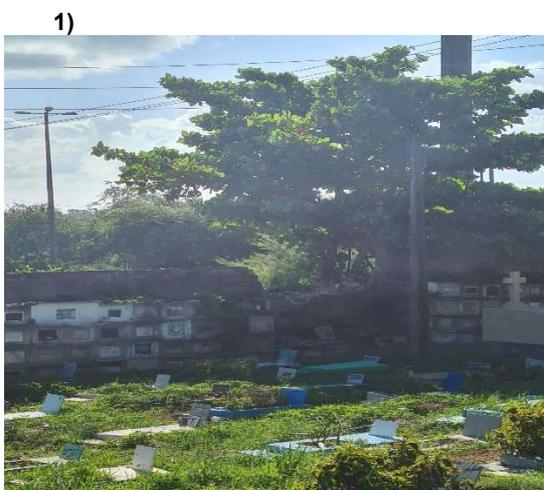
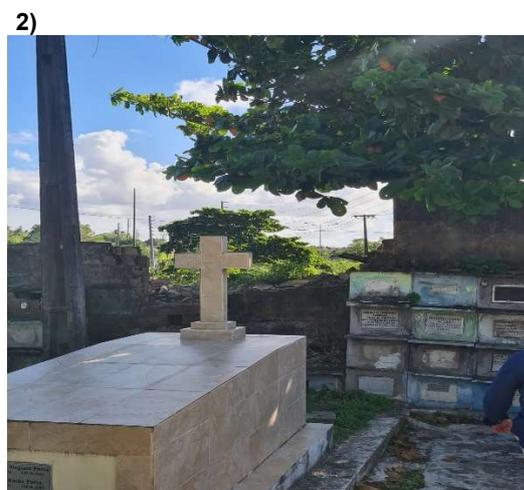
Foto 1 e 2 de autoria própria, que demonstra os fundos do cemitério da Boa Sentença, em data especificada, a situação de ruína do elemento construtivo muro em alvenaria. Onde os moradores e terceiros utilizam os espaços para circular dentro do cemitério e fazem o uso irregular dos ossuários e túmulos para interesses ocultos e em descordo com as normas do local e inclusive esconder produtos suspeitos de fruto do tráfico de entorpecentes.

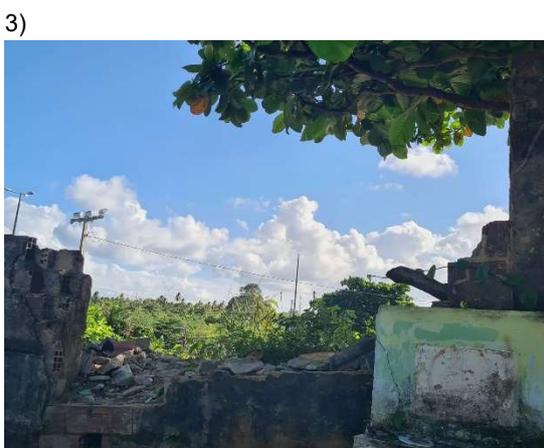
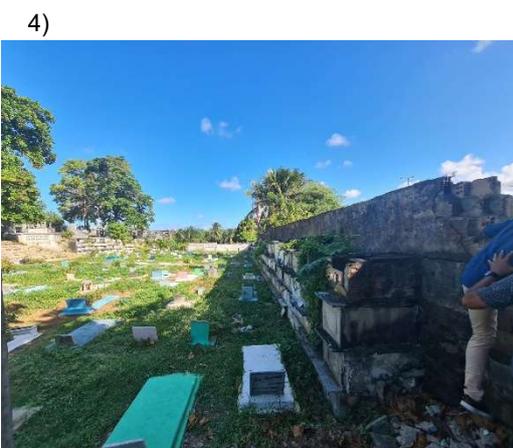
Nas fotos 3 e 4 estão demonstradas o agravo no processo de deterioração do elemento construtivo, onde os agregados e blocos cerâmicos estão expostos, causando um agravo por ação de intemperismo pelo ambiente natural e usuários do local.

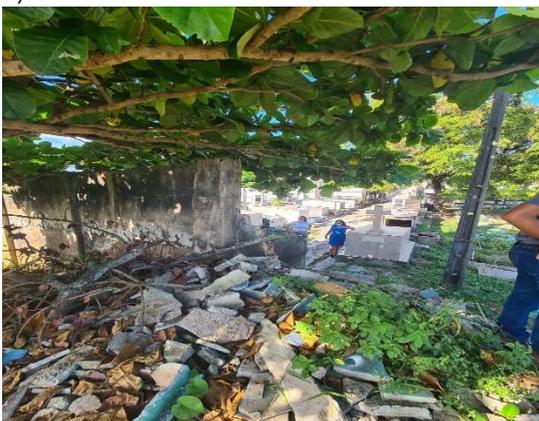
5)

Nas fotos 5 e 6 ficam demonstrados o acesso pelo pavimento retorno da Rua Índio Piragibe, sentido Bayeux-João Pessoa, onde verifica-se a situação com entulhos espalhados no muro lado externo e o acesso às áreas internas dos fundos do Cemitério.

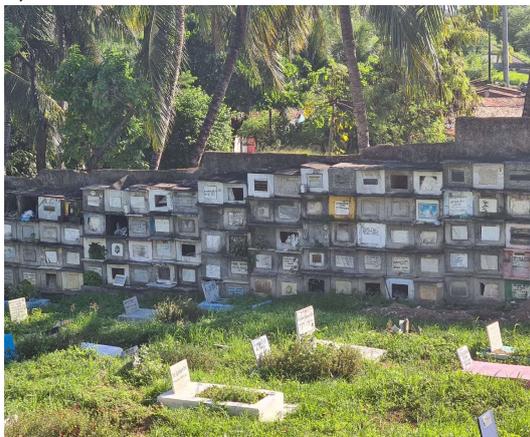
8)

Nas fotos 8,9 e 10 podem ser observados a situação real da conservação do cemitério da Boa Sentença, onde os elementos construtivos como, Muros, túmulos e ossuários estão em estado real de ruína, como também a falta de limpeza e serviço de poda adequado.

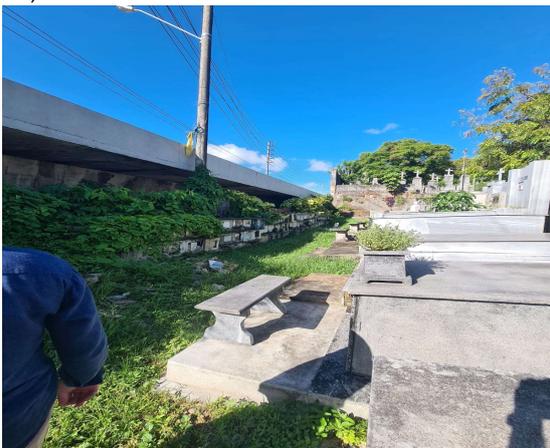
11)

Nas fotos 11 e 12 ficam perceptíveis a proximidade do elemento construtivo, elevado do viaduto, em desacordo com recuos regularizados por norma e leis. Além disso houve relatos de ação de grupos de elementos, digo indivíduos furtivos de ações de assalto e crimes, onde foi utilizado como rota de fuga a lateral do viaduto que emenda com o muro do cemitério, usados como degraus e facilitador de rota de fuga. Inclusive passagem por debaixo do Tabuleiro do referido elemento e também a presença de moradores de rua debaixo do mesmo.

Como também observa-se a necessidade de um serviço de poda nas Árvores. Os túmulos limpos e sem a presença de galhos resultam em maior durabilidade e menor ocorrência de ações do intemperismo que vão desgastando os materiais e provocando a diminuição do tempo hábil de seus elementos.

A ação de queda de galhos também provoca acidentes que destroem os túmulos. Além de provocar aspecto de abandono do mesmo.

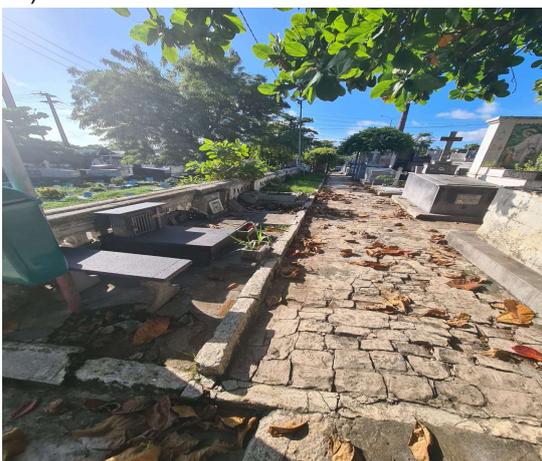
13)

Na foto 13 observa-se que o local, a esquerda da foto, tem os túmulos e o seu comprimento é inferior a 1 (um) metro linear, então supõe-se que ou estão sepultados crianças e adolescentes ou um indivíduo adulto só teria condições de estar sepultado em posição vertical, para não infringir as leis da física de ocupação de local por dois corpos físicos.

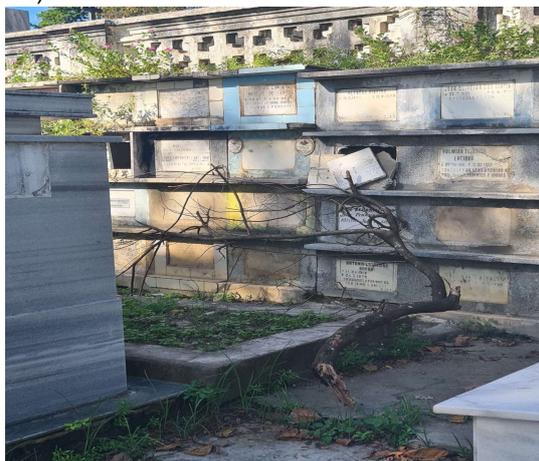
14)

Na foto 14 verifica-se a queda de um galho de árvore com real possibilidade de danos aos elementos do cemitério, além da possibilidade de machucar algum visitante ou colaborador do mesmo. Mais que justificado a necessidade urgente de poda no local.

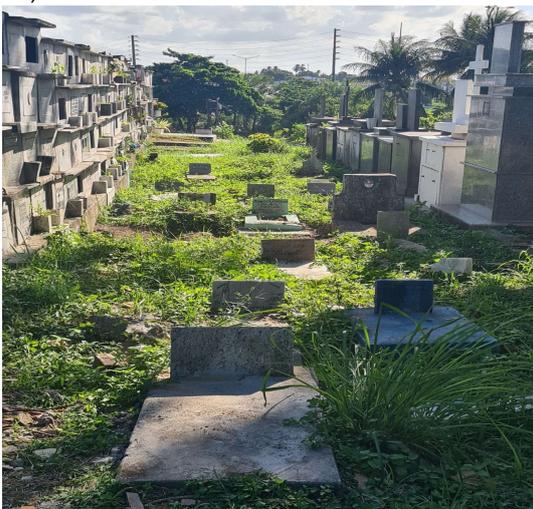
15)

Na foto 15 observa-se a falta de espaço para novos sepultamentos, restando a gestão pública a única opção de utilizar os espaços de passagem entre os túmulos para poder atender as necessidades da população.

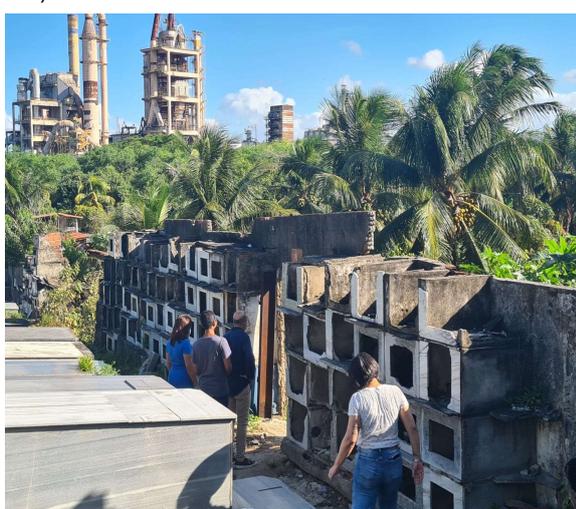
16)

Na foto 16 observamos, já em estado avançado, a formação de ruínas no muro e ossoários. Inclusive com restos mortais expostos ao ambiente externo.

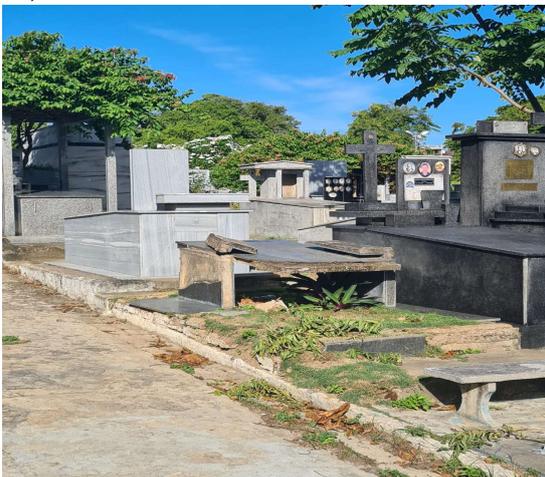
17)

Nas fotos 17,18,19 e 20 observa-se a precarização do estado de conservação dos túmulos e ossuários. Onde podemos observar que muitos túmulos são usados como local de despejo de lixo, guarda de produtos psicotrópicos e/ou drogas, como também a exposição de restos mortais como na foto 20;

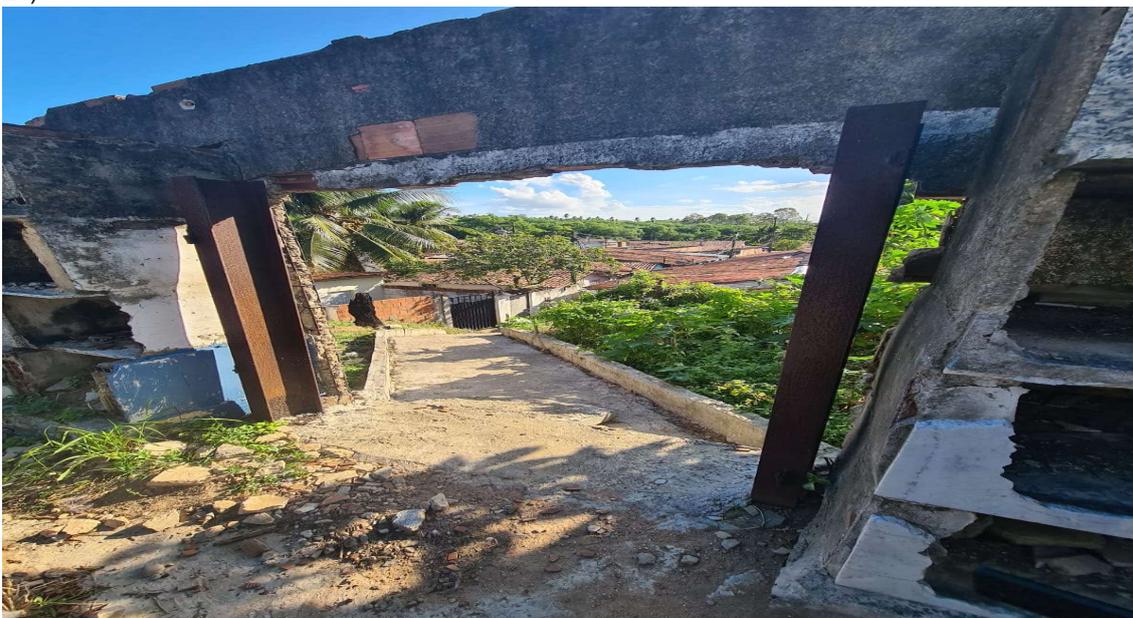
21)

Na foto 20 descobrimos que um morador, relatou-se que um indivíduo que encontra-se em prisão, descrito no momento como traficante, mandou alocar esses dois elementos construtivos 2 (dois) perfis metálicos, para que seja instalado um portão para benefício da comunidade ou do mesmo.

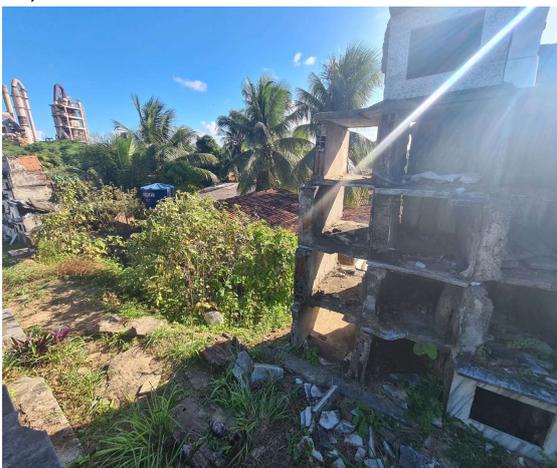
22)

Nas fotos 22 e 23 mais uma observação de ruínas e desmoronamento de elemento construtivo muro em alvenaria. Onde por ocasião observa-se a formação de um pequeno talude e a presença de residências nos limites do muro. Provavelmente esse desabamento pode ter sido causado ou acelerado seu processo por influência da comunidade e também pela falta de manutenção por parte do poder público.
