PREFEITURA MUNICIPAL DE JOÃO PESSOA
SEAD E SEDURB
COMITÊ DE CEMITÉRIOS

RELATÓRIO FOTOGRÁFICO

VISITA TÉCNICA: CEMITÉRIO SÃO JOSÉ
DATA: 08/05/2023, Horário Vespertino;

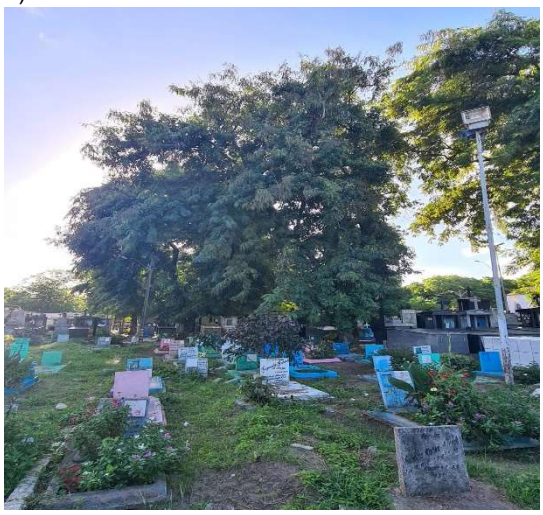
7)

Na imagem 7 pode ser observado a necessidade urgente dos serviços de poda em regime regular para poder tornar o ambiente mais acessível e mais organizado para uso comum. Na foto 8 podemos verificar o uso de cerca espiral galvanizada com uso de haste para proteção de segurança do Cemitério. Inclusive com necessidade de manutenção do mesmo e do elemento construtivo muro em alvenaria.
