PREFEITURA MUNICIPAL DE JOÃO PESSOA SECRETARIA MUNICIPAL DE MEIO AMBIENTE DIRETORIA DE ESTUDOS E PESQUISAS AMBIENTAIS – DIEP DIVISÃO DE PESQUISA - DIPE

PARECER TÉCNICO 011/2023 - DIPE/DIEP

Assunto: Diagnóstico ambiental de cemitérios públicos no município de João

Pessoa, Paraíba.

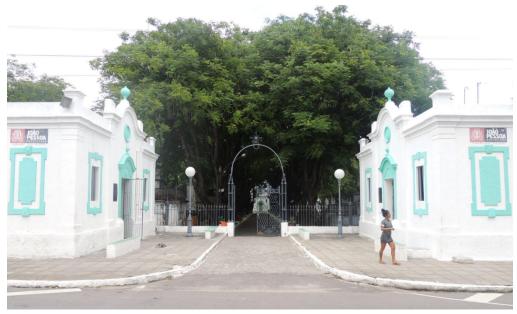
O cemitério Público Senhor da Boa Sentença está localizado na Rua Sebastião Oliveira Lima, nº 674, no bairro da Ilha do Bispo (Figura 01). Ele está inserido em uma Zona Comercial de Terminal - ZCT, e está situado, de acordo com o macrozoneamento municipal em uma Zona Não Adensável - ZNA (Decreto n° 7.537/2012 e n° 9.718/2021)(Anexo I).

Figura 01. Entrada principal do Cemitério Senhor da Boa Sentença. Foto: DIEP/SEMAM, 17/02/2023.

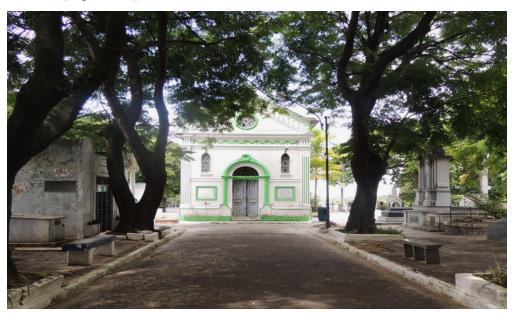
Detém uma área de 54.229 m², com aproximadamente 7.000 túmulos fixos, 360 covas rotativas e 5.000 ossários, além de uma capela para cultos ecumênicos, geralmente aberta por ocasião do Dia das Mães, Dia dos Pais e Dia de Finados (Figura 02).

Figura 02. Capela utilizada para eventos religiosos em datas comemorativas. Foto: DIEP/SEMAM, 17/02/2023.

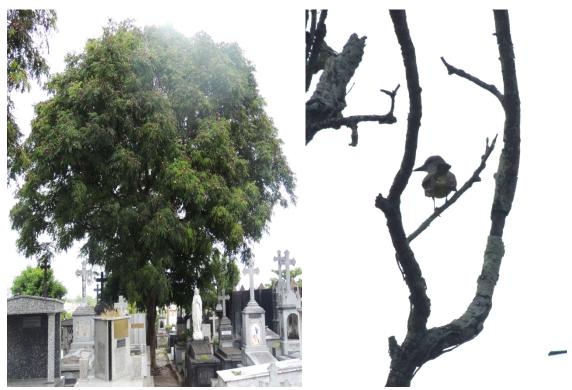
Com relação à fauna, observou-se as seguintes espécies: Sanhaço-cinzento (*Thraupis sayaca* L.), sabiá-barranco (*Turdus leucomelas* Vieillot), cambacica (*Coereba flaveola* L.), suiriri (*Tyrannus melancholicus* Vieillot), bem-te-vi (*Pitangus sulphuratus* L.) e sagui-de-tufo-branco (*Callithrix jacchus* L.), conforme ilustração abaixo (Figura 03).

Figura 03. Exemplares de fauna e flora existentes no local. Foto: DIEP/SEMAM, 17/02/2023.

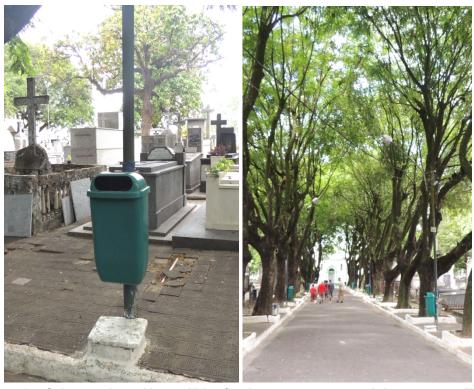
No interior do cemitério encontram-se coletores de resíduos sólidos na rua principal e na entrada, que estão em condições favoráveis (Figura 05). Esses coletores contribuem para manutenção da limpeza do espaço público, propiciando um ambiente mais agradável para os munícipes.

Figura 05. Coletores de resíduos sólidos fixados em pontos estratégicos para auxílio da limpeza. Foto: DIEP/SEMAM, 17/02/2023.

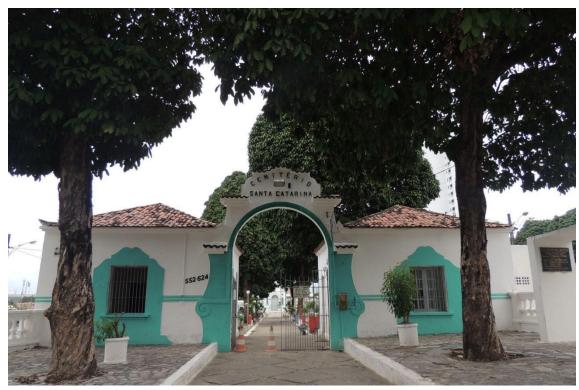
Figura 07. Entrada do cemitério Santa Catarina, bairro dos Estados, João Pessoa - PB. Fonte: DIEP/SEMAM, 16/02/2023.

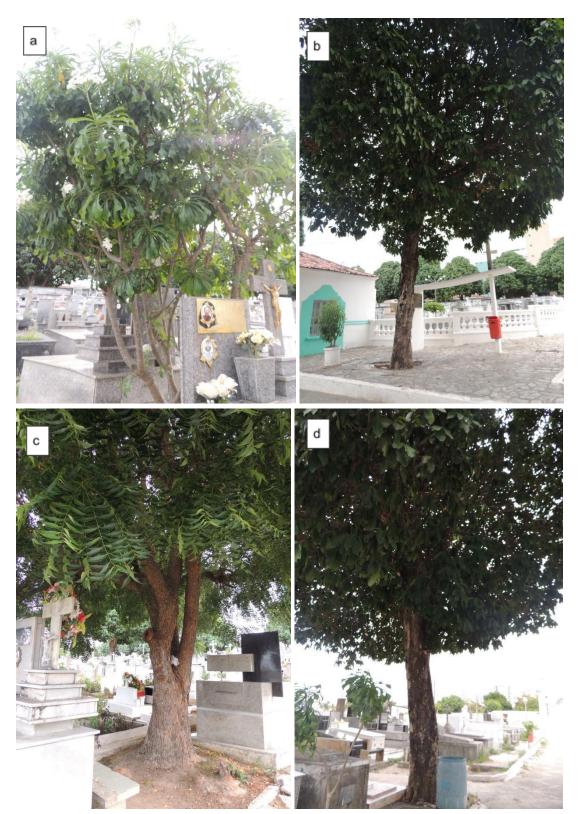
Foi verificado no entorno do cemitério alguns indivíduos arbóreos da espécie Jambeiro [Syzygium malaccense (L.) Merr. & L.M.Perry], e no seu interior identificou-se mais alguns Jambeiros, nim (Azadirachta indica A. Juss.), oliveira [Syzygium cumini (L.) Skeels], véu-de-noiva (Plumeria pudica Jacq.) e algumas espécies herbáceas.

Figura 08. Espécies arbóreas encontradas do cemitério Santa Catarina: a) véu de noiva; b) jambeiro; c) nim e d) oliveira. Fonte: DIEP/SEMAM, 16/02/2023.

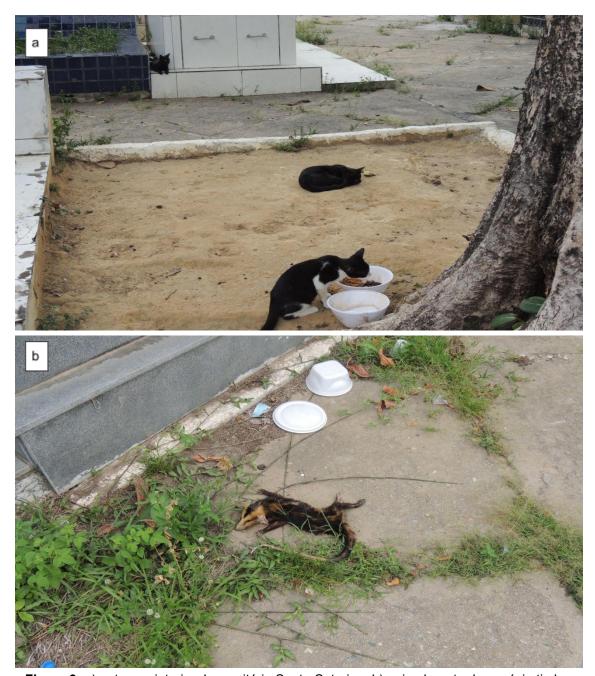
Quanto à fauna presente no Santa Catarina, foi verificado alguns gatos no seu interior, e foi relatado que aparecem cachorros esporadicamente. Durante a vistoria, verificou-se um indivíduo da espécie timbu (Didelphis albiventris L.) morto, como mostrado na figura abaixo.

Figura 9. a) gatos no interior do cemitério Santa Catarina; b) animal morto da espécie timbu (Didelphis albiventris). Fonte: DIEP/SEMAM, 16/02/2023.

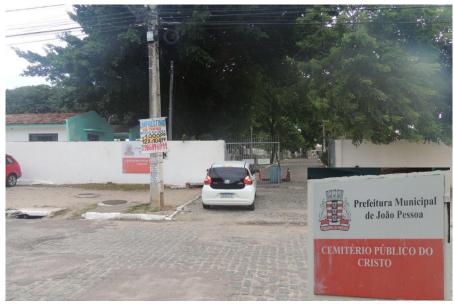
O cemitério Cristo Redentor, localizado no bairro de mesmo nome, foi construído na década de 1970, é um dos mais novos cemitérios de João Pessoa (Figura 13). Até a década de 1990 o cemitério atendia apenas aos bairros do Rangel e Cristo, mas atualmente atende a vários bairros. Em setembro de 2007, a Prefeitura Municipal de João Pessoa iniciou a construção de 560 novos túmulos verticais e 468 novos ossários. Os túmulos são construídos com uma inclinação de cinco graus para que o necrochorume escoe para a parte traseira do túmulo que é impermeabilizada com concreto, o que evita a contaminação do solo, atendendo ao que estabelece a Resolução nº 335/2003 – CONAMA (ALBUQUERQUE, 2008)³.

Figura 13: Visão da entrada do Cemitério Cristo Redentor. Foto: DIEP/Semam, fev. 2023.

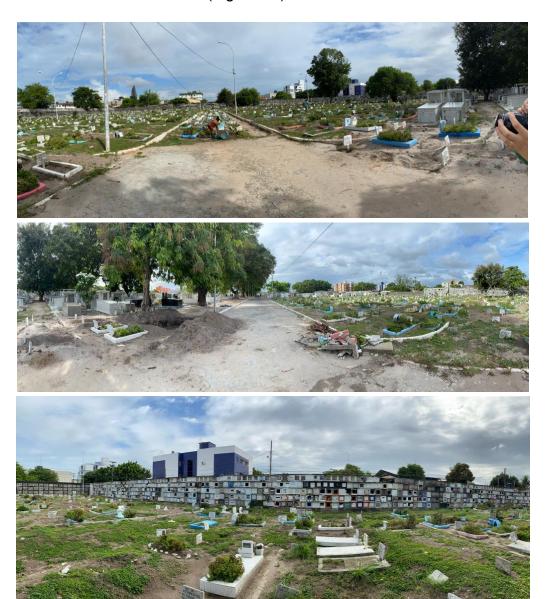
rotativos, destes estão 4.900 corpos sepultados. O cemitério do Cristo possui túmulos verticais e horizontais (Figura 14).

Figura 14: Visão panorâmica dos túmulos horizontais e verticais (ao fundo), ossários e covas rotativas. Foto: DIEP/Semam, fev. 2023.

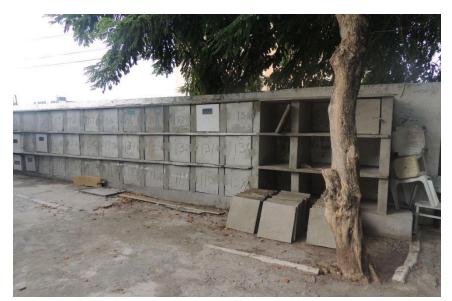
perímetro do cemitério estão sendo construídos novos ossários, todos com numeração e identificação, foi observado também o armazenamento de ossos em um container (Figura 15 e 16)

Figura 15: Construção de novos ossários localizados na entrada do cemitério. Foto: DIEP/Semam, fev. 2023.

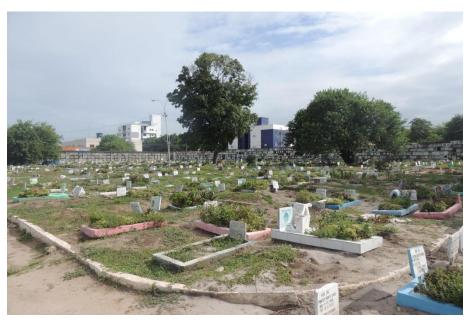
Em toda extensão da área há ossários e abertura de novas covas temporárias (terrenos rotativos) e túmulos verticais (Figura 16). No momento da vistoria presenciamos a abertura de cova com capacidade para mais três caixões (Figura 17).

Figura 17: Visão da área de covas temporárias, túmulos verticais e ossários. Foto: DIEP/Semam, fev. 2023.

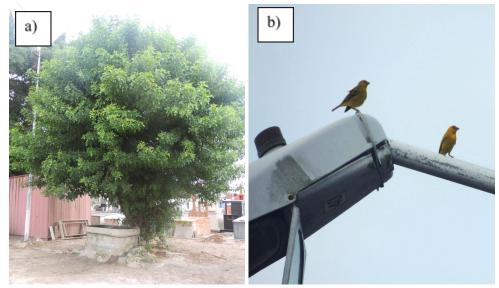
Dentre espécies vegetais arbóreas e arbustivas identificadas no interior do Cemitério Cristo Redentor estão: Aroeira-vermelha (*Schinus terebinthifolia* Raddi), Castanhola (*Terminalia catappa* Linn), Ficus (*Ficus benjamina* L.), Cassia-Ferruginha [*Cassia ferruginea* (Schrad.) Schrad. ex DC.], Palmeira (Arecaceae), Oliveira (*Syzygium cumini* (L.) Skeels], Cássia-Brasil (*Adenanthera pavonina* L.) (Figura 19a)).

Dos indivíduos da fauna que transitam no local, foram identificadas por meio de observação e vocalização diversas espécies da avifauna como, anu-preto (*Crotophaga ani* L.), canário-da-terra (*Sicalis flaveola* L.), sanhaço-do- coqueiro (*Thraupis palmarum* Wied), Maracanã-pequena (*Diopsittaca nobilis* L.), rolinha-caldo-de-feijão (*Columbina talpacoti* Temminck), pombo-doméstico (*Columba livia* Gmelin), Sanhaço-cinzento (*Thraupis sayaca* L.), Bentevizinho-de-penacho-vermelho (*Myiozetetes similis* Spix), Bem-te-vi (*Pitangus sulphuratus* L), Gavião-carijó (*Rupornis magnirostris* Gmelin) e bico-de-lacre (*Estrilda astrild* L.) (Figura 19b)).

Figura 19a): Indivíduo arbóreo Aroeira Vermelha (Schinus terebinthifolia). 19b) Espécie da avifauna Canário-da-terra (Sicalis flaveola L.). Foto: DIEP/Semam, fev. 2023.

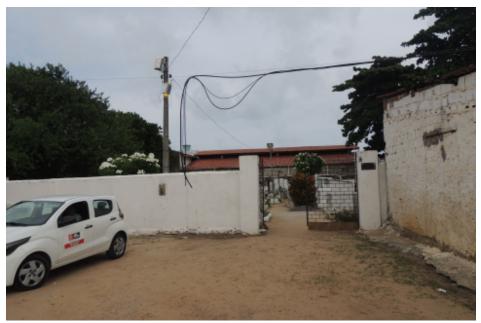
O Cemitério Nossa Senhora da Penha, ou conhecido apenas por Cemitério da Penha, localizado na Avenida Nossa Senhora da Penha, s/n, bairro da Penha, apresenta Localização Cartográfica Atual Setor 047 Quadra 039 Lote 0418. De acordo com a Ficha Cadastral do imóvel, o lote é de domínio público municipal, com área estimada em cerca de 1.249m² em dados obtidos com geoprocessamento.

Figura 24. Cemitério de Nossa Senhora da Penha, localizado na Av. Nossa Senhora da Penha, s/n, bairro da Penha. Foto: DIEP/SEMAM, 16/02/2023.

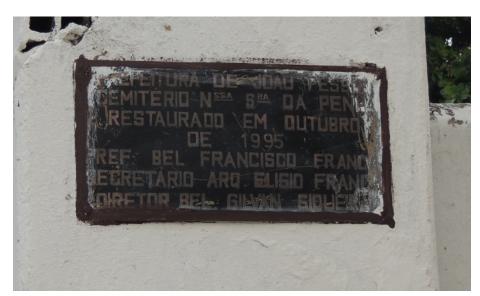
Ainda, de acordo com a placa no muro, o cemitério foi restaurado em outubro de 1995 (Figura 25).

Figura 25. Placa de restauração do Cemitério Nossa Senhora da Penha fixada no muro de entrada, no bairro da Penha. Foto: DIEP/SEMAM, 16/02/2023.

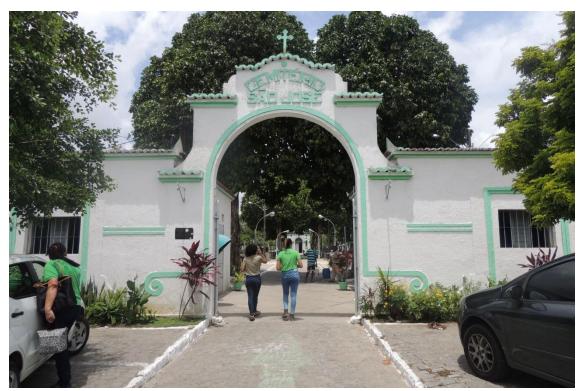
Figura 30. Entrada do cemitério São José, Avenida Cruz das Armas. Foto: DIEP/SEMAM, 17/02/2023.

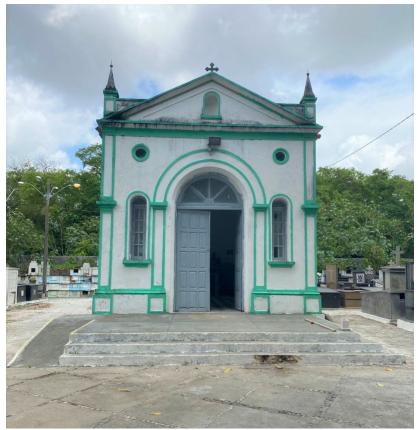
Referente à infraestrutura, o local conta com sala de administração, sala para velórios, capela e banheiro masculino e feminino. Salienta-se que atualmente o cemitério necessita de reparos que vão desde a poda da vegetação, até a substituição de portas, janelas, e outras atividades de manutenção. A sala para velórios encontra-se em desuso por não possuir infraestrutura adequada para receber visitantes (Figura 31).

Figura 31. Capela do cemitério São José, Avenida Cruz das Armas. Foto: DIEP/SEMAM, 17/02/2023.

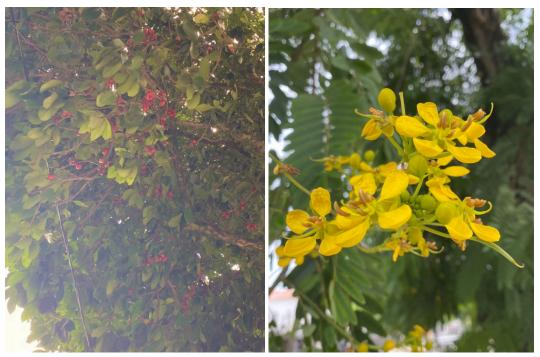
O cemitério São José possui baixa diversidade e abundância florística, apresentando apenas cinco espécies distintas de porte arbóreo, sendo estas: jambeiro (*Syzygium malaccense* (L.) Merr. & L.M. Perry), cássia (*Cassia ferruginea* (Schrad.) Schrad. ex DC.), castanhola (*Terminalia catappa* L.), cajueiro (*Anacardium occidentale* L.) e mamona (*Ricinus communis* L.). Na parte posterior do lote, observou-se o desenvolvimento de espécies herbáceas, como a *Ipomoea* sp. (Figura 32).

Figura 32. Representantes vegetais de porte arbóreo observados no cemitério São José, Avenida Cruz das Armas. (a) jambeiro; (b) cássia. Foto: DIEP/SEMAM, 17/02/2023.

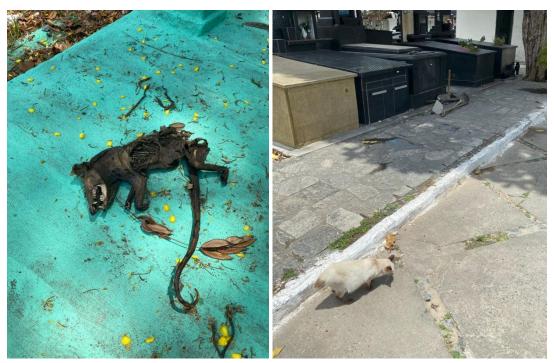
Também foram encontrados, em grande quantitativo, gatos domésticos e um indivíduo de timbu (*Didelphis albiventris* L.) já em estágio de decomposição (Figura 33).

Figura 33. Gato doméstico e um representante de timbu avistados no local. Foto: DIEP/SEMAM, 17/02/2023.

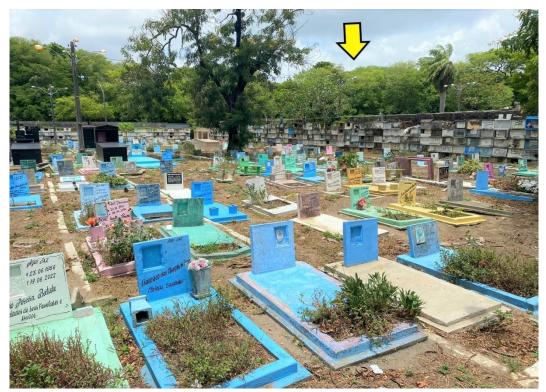
O lote em questão margeia uma Zona Especial de Preservação Rigorosa 3 - ZEP3, área verde em que não é permitida nenhuma atividade urbana além das existentes do IBAMA e da CAGEPA (Figura 34) (Anexo VI).

Figura 34. Maciço florestal inserido na ZEP3 que faz limite com os fundos do cemitério São José, Avenida Cruz das Armas. Foto: DIEP/SEMAM, 17/02/2023.
