RELATÓRIO FOTOGRÁFICO

VISITA TÉCNICA: CEMITÉRIO BOA SENTENÇA DATA: 08/05/2023, Horário Vespertino;

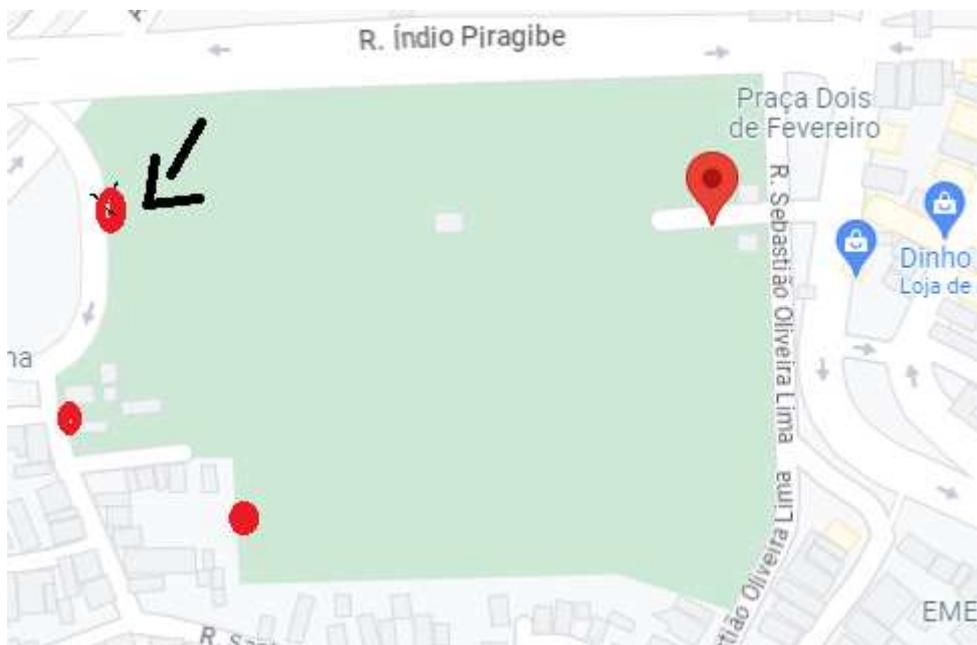
7)

Na imagem 7, retirada do Google maps, em 12/05/2023, verifica-se onde tem a seta a parte do pavimento retorno onde localiza-se a abertura.
