## RELATÓRIO DE LAUDO TÉCNICO E PERÍCIA

João Pessoa, 25 de Junho de 2023.

**Objeto:** Cemitérios da Cidade de João Pessoa - Paraíba

**Escopo:** Investigação da situação dos Elementos construtivos e as condições dos serviços oferecidos para os usuários e cidadãos do município de João Pessoa – PB.

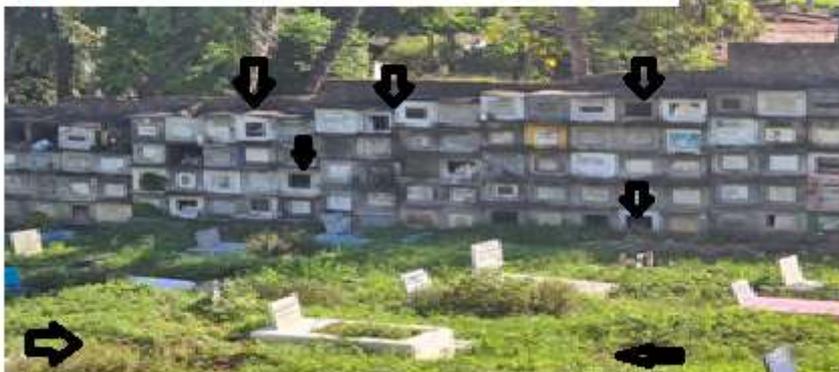
**Falta de poda, corte e limpeza da vegetação.**

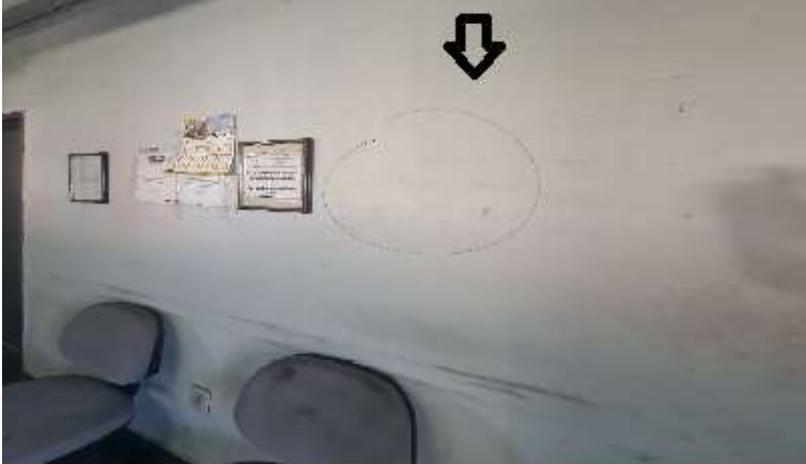
**Anexo de Velórios mal conservado, necessitando ação de manutenção e conservação adequada.**

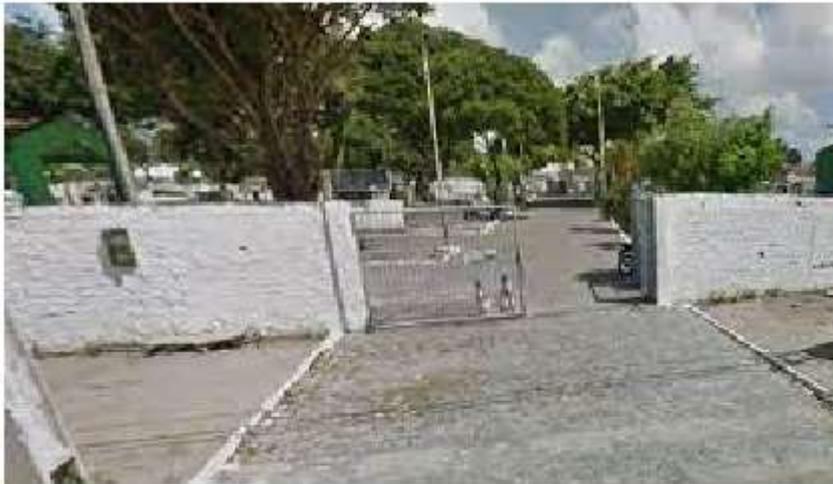
**Entrada com pavimento em paralelo. Apresenta boa conservação. Necessita apenas poda nas Árvores.**

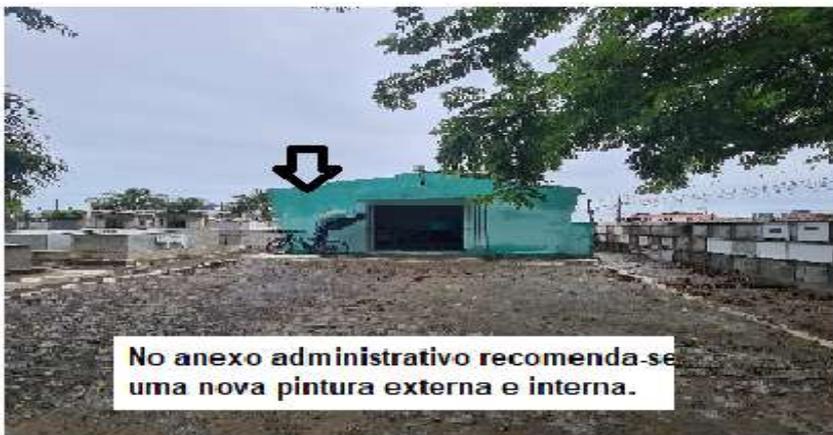
**No anexo administrativo recomenda-se uma nova pintura externa e interna.**

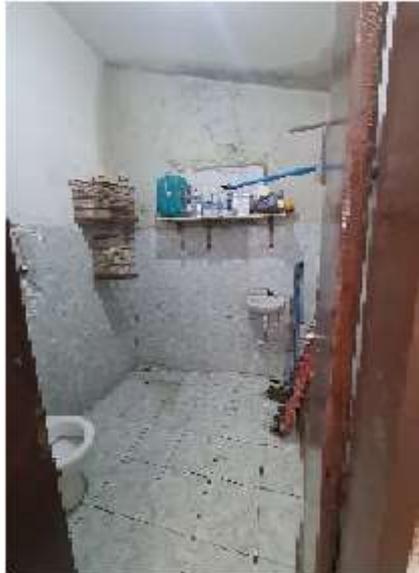
Internamente recomenda-se uma nova pintura, verificação nos móveis quanto aos aspectos ergonômicos. Também armários que possam comportar e adequar uma melhor adequação de acessórios e ferramentas dos colaboradores.

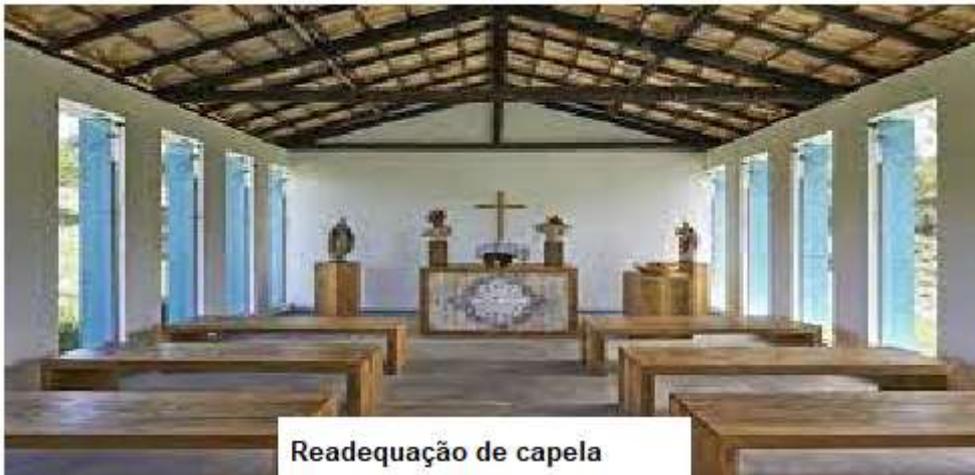
**Readequação do Anexo do Velório**

\*\*\*Local adequado para guardar provisoriamente restos mortais e melhorar o atual cadastro e destinação final, caso os familiares não compareçam quando do vencimento dos prazos legais do contrato dos túmulos rotativos.
